KARTA ADRESOWA ZABYTKU NIERUCHOMEGO

LINIA

**BUDYNEK MIESZKALNY W
DAWNYM ZESPOLE
KOLEJOWYM**

Linia 156

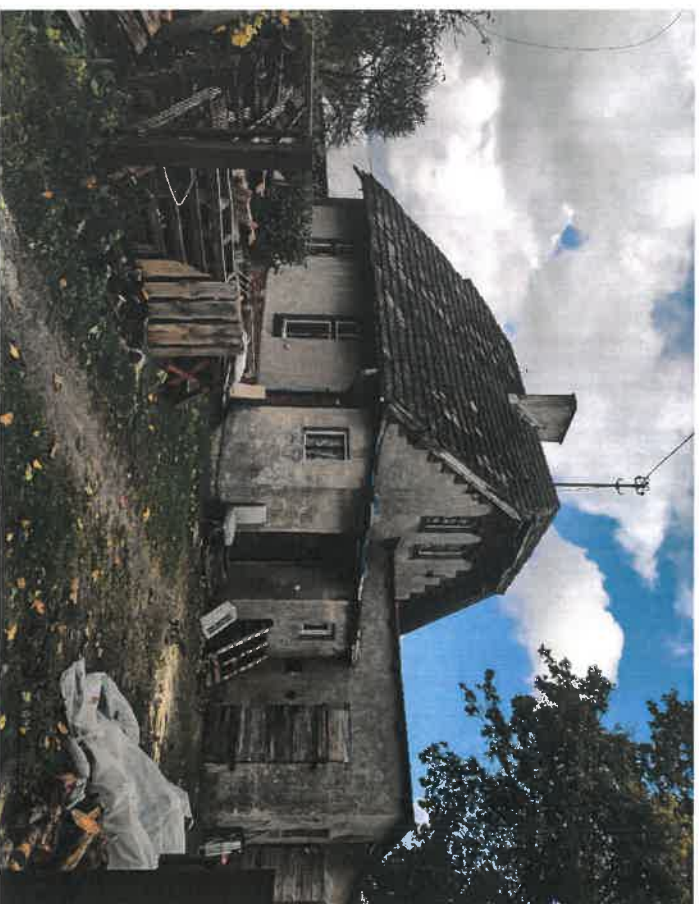
Elewacja frontowa od strony zachodniej

Budynek parterowy przykryty dachem dwuspadowym naczółkowym pokrytym dachówką cernaiczna. Od strony południowej dwie prostokątne dobudówki z dachem jednospadowym pokrytym papą. Otwory okienne w budynku, zwieńczone łukiem odcinkowym, gdzie łuk został podkreślony cegłą. W części szczytowej, zarówno od strony pn. i płd. po dwa okna zwieńczone również łukiem odcinkowym, gdzie łuk został podkreślony cegłą. W dobudówkach otwory okienne prostokątne. Zachowana pierwotna stolarka okienna. Wejście do budynku od strony południowej. Otwór drzwiowy prostokątny. Stolarka drzwiowa współczesna. Budynek posiada elementy zdobnicze z cegły ułożonej wozówkowo (narożniki budynku, gzyms obiegający budynek dookoła, podkreślenia szczytów budynku). Budynek pokryty szarym tynkiem. Zachowana pierwotna bryła i materiał wykonania budynku. Teren wokół budynku zaniedbany.

Stan zachowania średni – zaniedbany. Zaleca się uprzątnięcie terenu wokół budynku oraz remont dachu z zachowaniem pierwotnego materiału.
