KARTA ADRESOWA ZABYTKU NIERUCHOMEGO

1. Nazwa
Budynnek mieszkalny

Długa 18 – usytuowany od str. zach.
kościół p.w. Serca Jezusowego, w
pobliżu plebanii od str. pn.

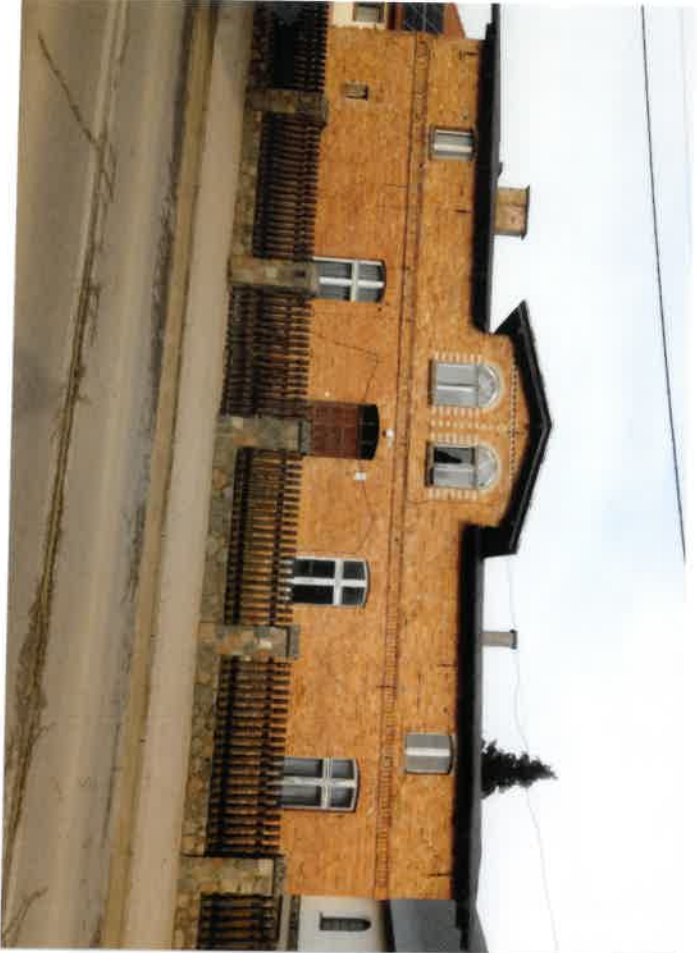
Linia – Długa 18

Elewacja frontowa od pd.

Budynek parterowy z wysoką częścią strychową z wystawką dwuokienną; elewacja frontowa od str. pd.; budynek wzniesiony z czerwonej cegły; parter od części strychowej oddziela gzyms z cegły ułożonej główkowo; dach dwuspadowy, osobny daszek dwuspadowy nad wystawką; od strony elewacji frontowej okna prostokątne zwieńczone łukiem obniżonym za wyjątkiem okien w wystawce, które są zwieńczone łukiem półpełnym – okna te obwiedzione białą cegłą, nad nimi gzyms z białej cegły; w elewacjach bocznych w szczytach analogiczne okna; w elewacji tylnej otwór drzwiowy¹ w skrajnej osi tej elewacji okno zamurowane. Stolarka okienna częściowo zachowana, częściowo współczesna. Budynek niezamieszkały. W całości zachowany bez ubytków z częściowo zachowaną stolarką stanowi wartość jako budynek zabytkowy.

Stan zachowania – dobry. Postuluje się bieżące drobne remonty.
