**KARTA ADRESOWA ZABYTKU NIERUCHOMEGO**

**REMIZA**

**OSIEK**

**W pobliżu budynków Osiek 5 i 23  
oraz jeziora**

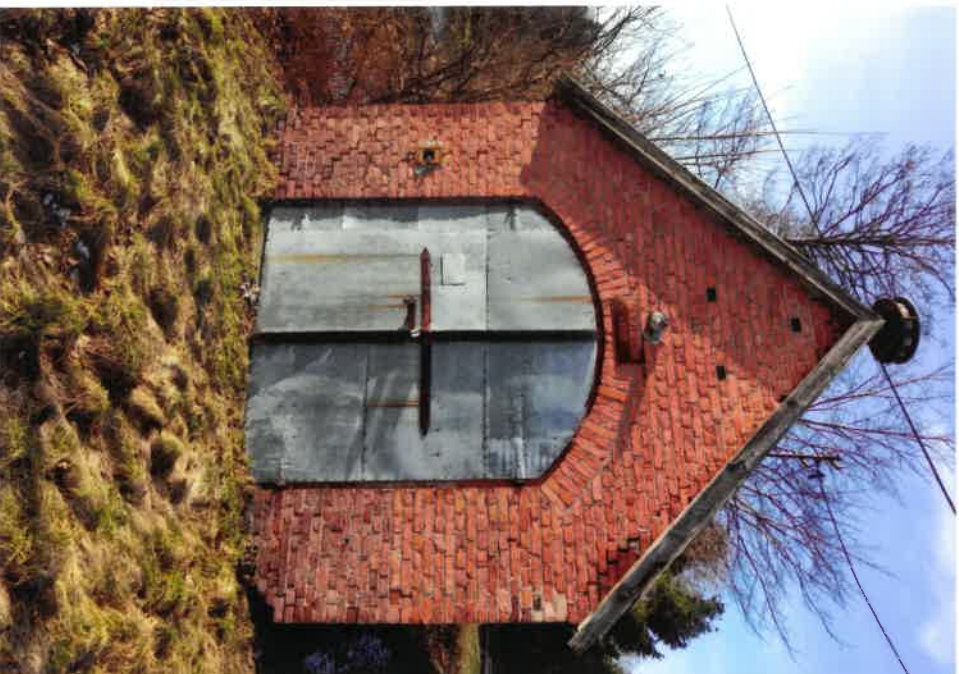
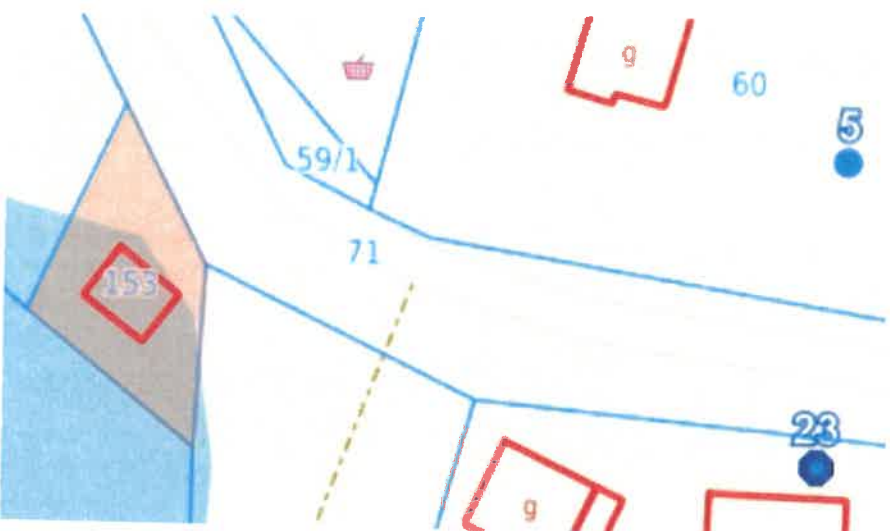
Osiek – remiza – w pobliżu budynku Osiek nr 5 i 23

Elewacja frontowa od pn -wsch

Niewielki budynek parterowy przykryty dachem dwuspadowym pokrytym eternitem, wymurowany z czerwonej cegły; od frontu duży otwór drzwiowy zwieńczony łukiem obniżonym zaznaczonym ceglami naprzemiennie dwie główki - wozówka; w dużym otworze drzwiowym metalowe wrota dwuskrzydłowe. (wewnątrz zachowany sprzęt strażacki – współczesny). Remiza długo służyła jeszcze w okresie po II wojnie. Bardzo rzadko zachowana remiza strażacka.

Stan zachowania b. dobry. Bezwzględnie obiekt do zachowania.
