**KARTA ADRESOWA ZABYTKU NIEMUCHOMEGO**

**O S I E K**

**Budynnek gospodarczy**

**Osiek 13**

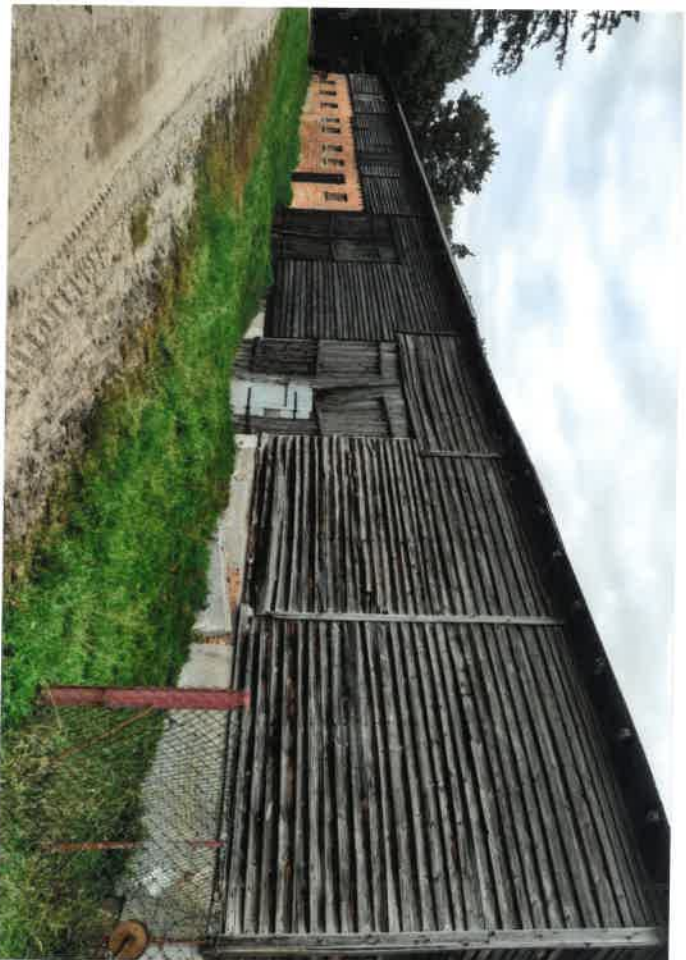
**Osiek – 11/13**

**Elewacja frontowa od pd-wsch**

Budynek gospodarczy dwukondygnacyjny przykryty dachem dwuspadowym, z elewacją frontową od pd-wsch, podmurówka kamienna, w części elewacji ceglany, w większości elewacji z desek ułożonych poziomo. W części ceglanej kwadratowe okienka z betonowymi, prostymi parapetami, w części elewacji deskowej dwa duże wrota dwuskrzydłowe. Wartością zabytkową jest z rzadka zachowany budynek gospodarczy o elewacjach ceglano - deskowych mieszczących oborę i stodołę.

Stan zachowania dobry. Bieżące dbanie o obiekt.
